# energieprestatiecertificaat

## bestaand gebouw met woonfunctie

certificaatnummer 20170619-0001970773-1  
straat Terlindenvijverstraat  
nummer 4 bus  
postnummer 1730 gemeente Asse

bestemming eengezinswoning  
type open bebouwing  
bouwjaar 1978

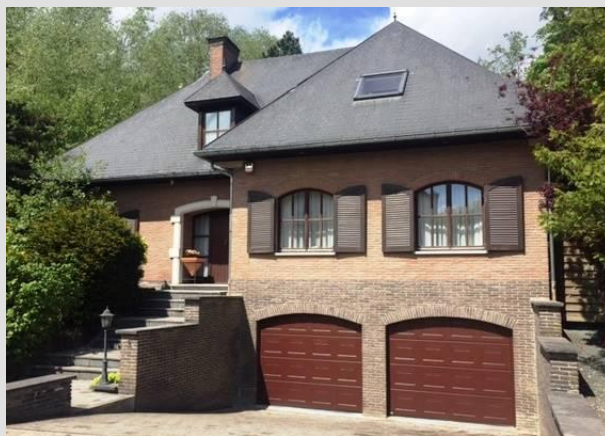
berekende energiescore (kWh/m<sup>2</sup>jaar):

# 228

De energiescore laat toe om de energiezuinigheid van woningen te vergelijken.
